# Sanitky

## Popular a Rapid

**Na přelomu třicátých a čtyřicátých let minulého století sehrály nemalou roli sanitky postavené na podvozcích automobilů Škoda Popular a Rapid.**

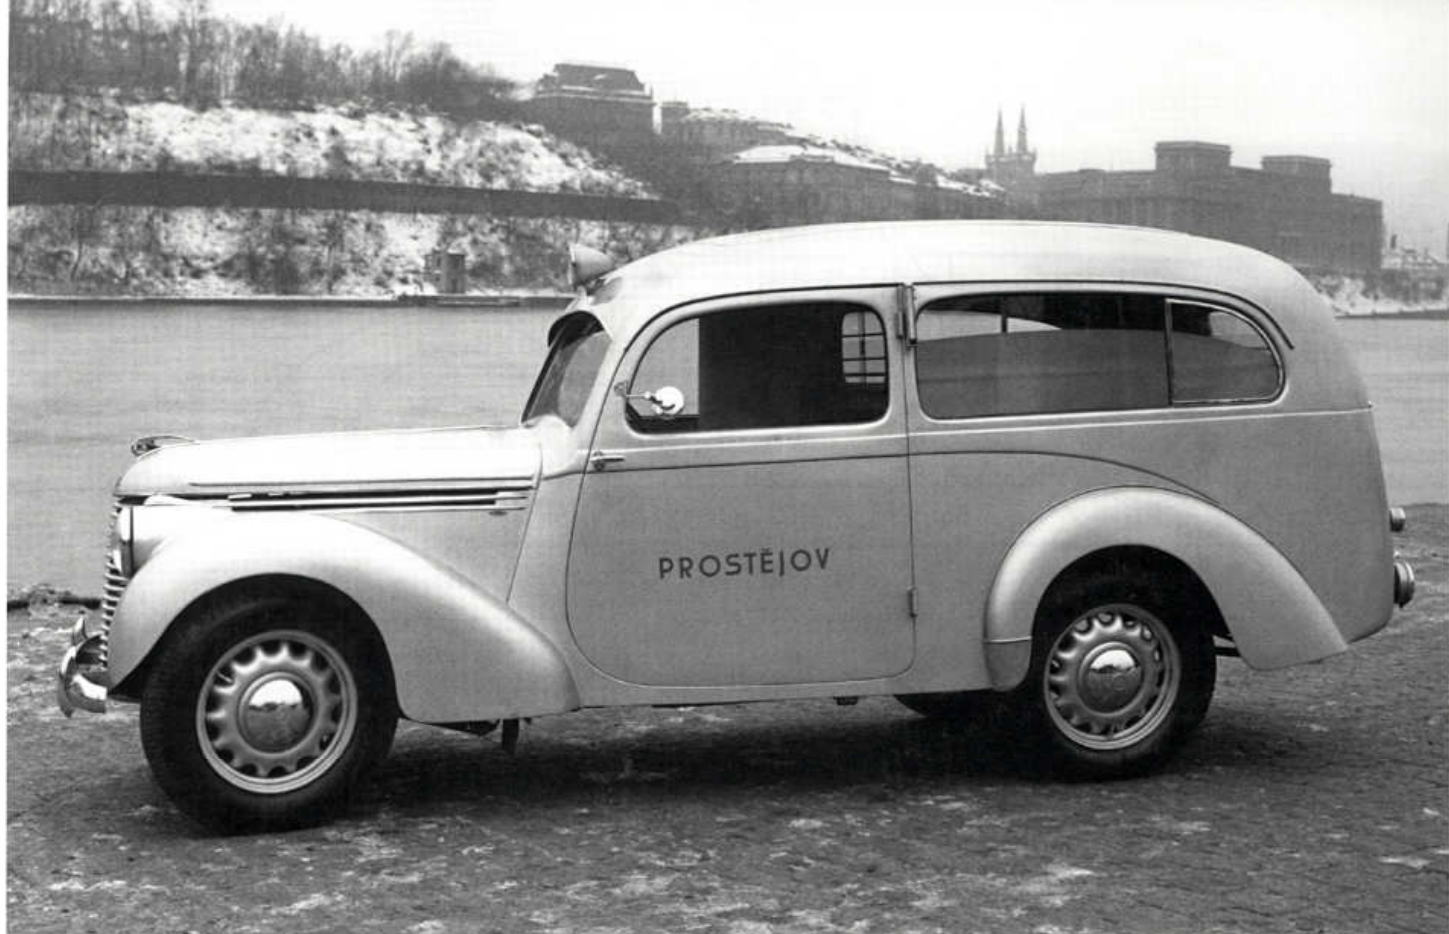
Sanitka čtyřmetrové délky byla určena k přepravě jednoho ležícího pacienta

Sanitky čtyřmetrové délky měly poměrně omezený vnitřní prostor, jehož využití si vynutilo asymetrické uspořádání. Za řidičem, který seděl vlevo, už

nezbývalo dost místa pro lehátko pro pacienta. Lehátko pro nemocného nebo raněného bylo tedy umístěno v pravé polovině vozu a přečnivalo dopředu do míst, kde u ostatních karosářských provedení bylo sedadlo spolujezdce.

Zatímco za řidičem byla rovná dělicí stěna s okénkem, po jeho pravé ruce byla zaoblená přepážka kopírující přední část lehátka. Dole pod lehátkem mělo své místo vodorovně uložené náhradní kolo.

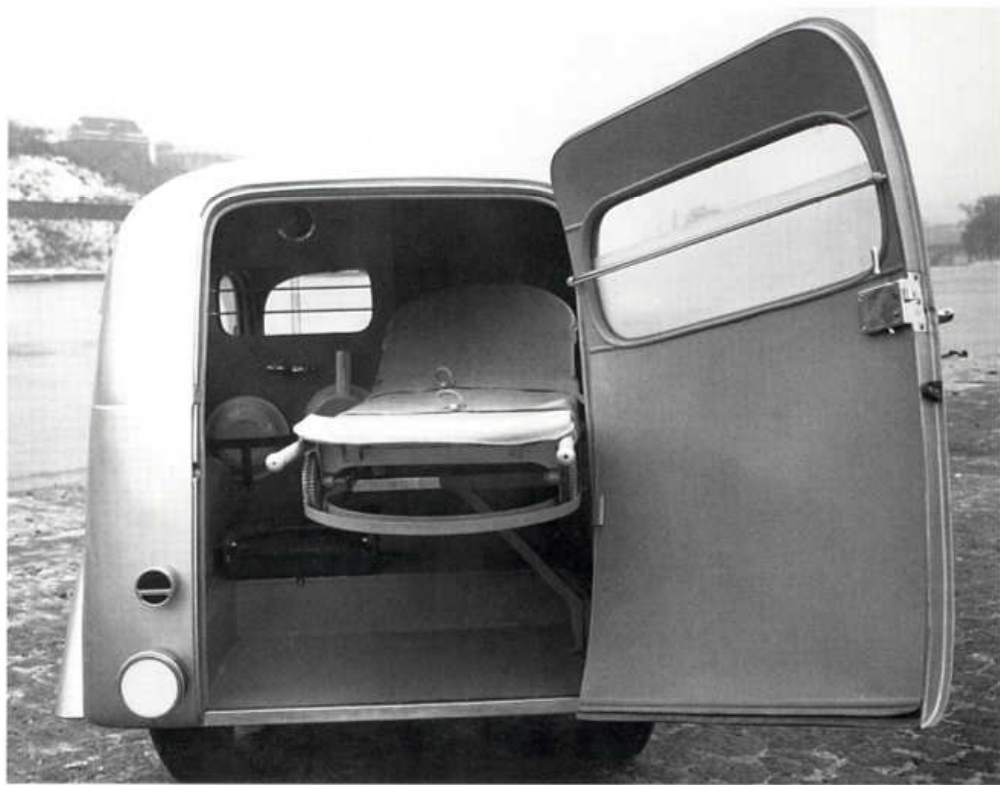
Popular 1100 měl jednokřídlé dveře v zadní stěně zavěšené po pravé straně

Přístup do sanitního prostoru umožňovaly jednokřídlé dveře v zadní stěně, které se otvíraly do strany, směrem doprava. Mezi lehátkem a podběhem levého zadního kola bylo sklopné sedátko pro doprovod. Kromě okénka v zadních dveřích měl prostor pro pacienta také dlouhá boční okna, jejichž zadní část byla výklopná kvůli větrání.

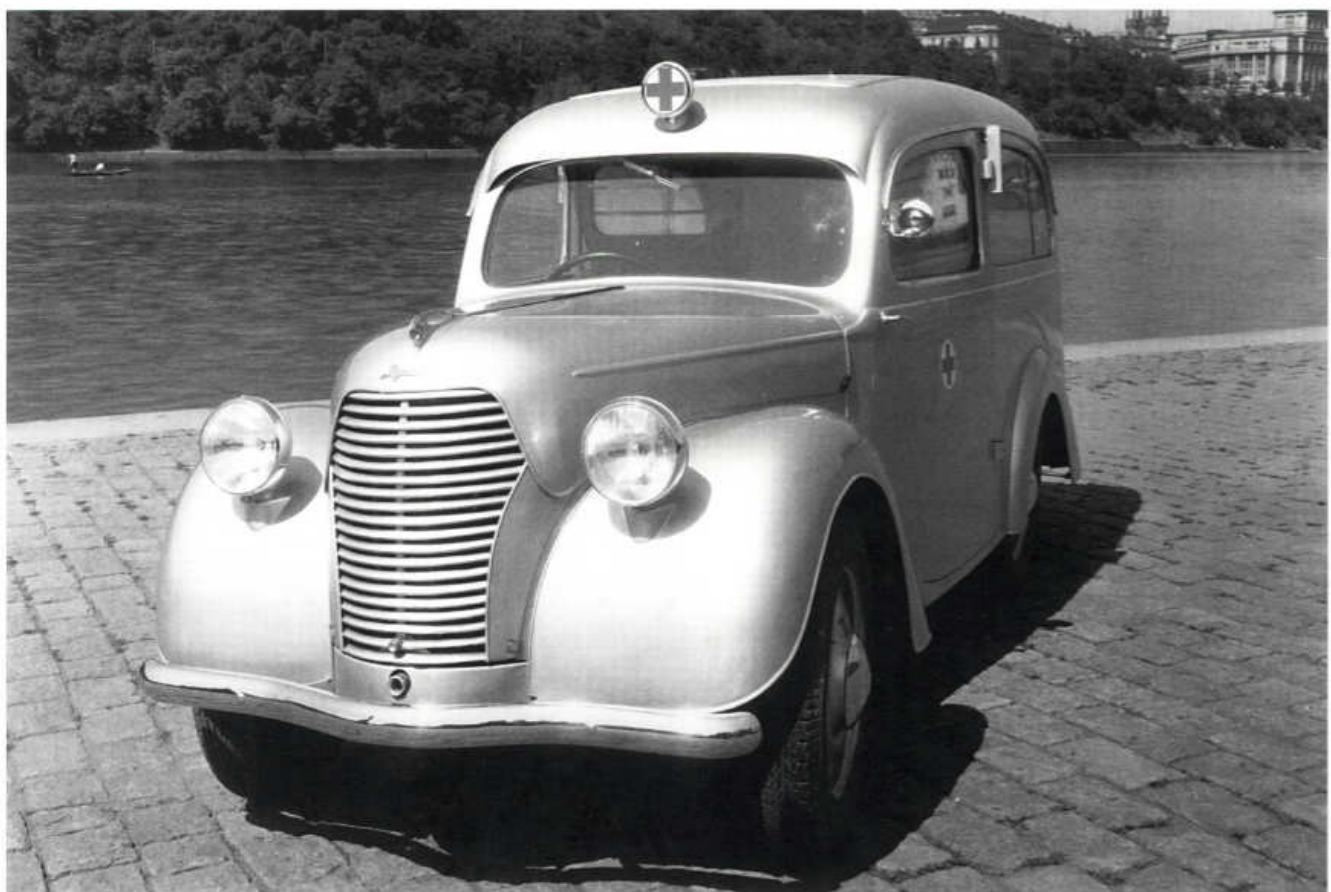
První malá sanitka Škoda Popular 995 „Liduška“ na snímku z jara 1939

Kuriozitou byla nejmenší tuzemská sanitka, jejíž první exemplář vznikl na jaře roku 1939 u firmy Karosa v Praze-Holešovicích. Jejím základem byl podvozek typu Popular 995 známého pod přezdívkou „Liduška“.

První sanitka Popular 995 byla postavena na šasi s volantem vpravo. Sanitní karoserie měla zadní převis prodloužený o 200 mm na 1000 mm, střeška byla zvýšena o 120 mm, takže sanitka byla vysoká 1600 mm. Její vnitřní uspořádání odpovídalo většímu sanitnímu vozu Popular 1100, nosítka pro pacienta tedy opět zasahovala až do prostoru vedle řidiče.

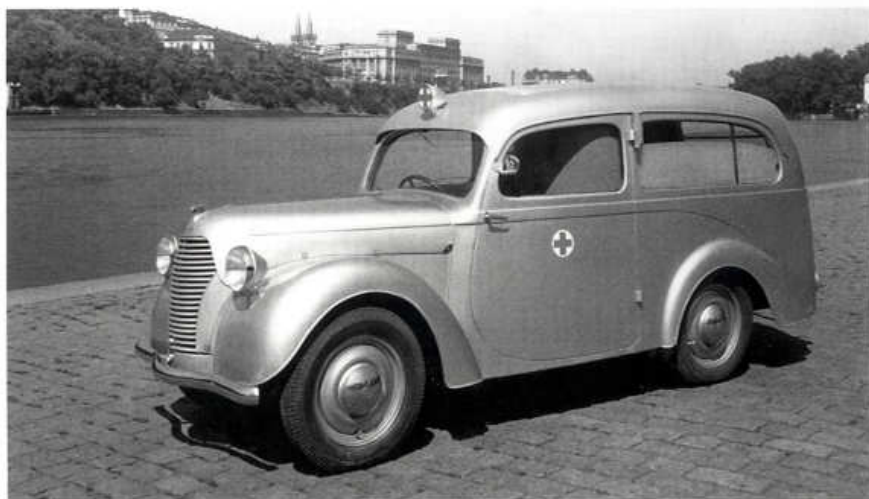
Sanitní „Liduška“ měla rozvor 2,20 m a celkovou délku pouhých 3,85 m  
První exemplář sanitky Popular 995 měl lehátko umístěné na levé straně

Bubnové brzdy dostaly levnější mechanické ovládání lanky, kapalinou chlazený čtyřválec s rozvodem SV dával z objemu 995 cm<sup>3</sup> výkon 22 k (16 kW). Byl to ve výrobě i provozu osvědčený motor dříve montovaný do vozů Popular. Výsunutí motoru před přední nápravu umožnilo zkrátit rozvor náprav na 2200 mm, celková délka kompaktního čtyřmístného vozu nepřekročila 3800 mm, včetně náhradního kola na zádi.

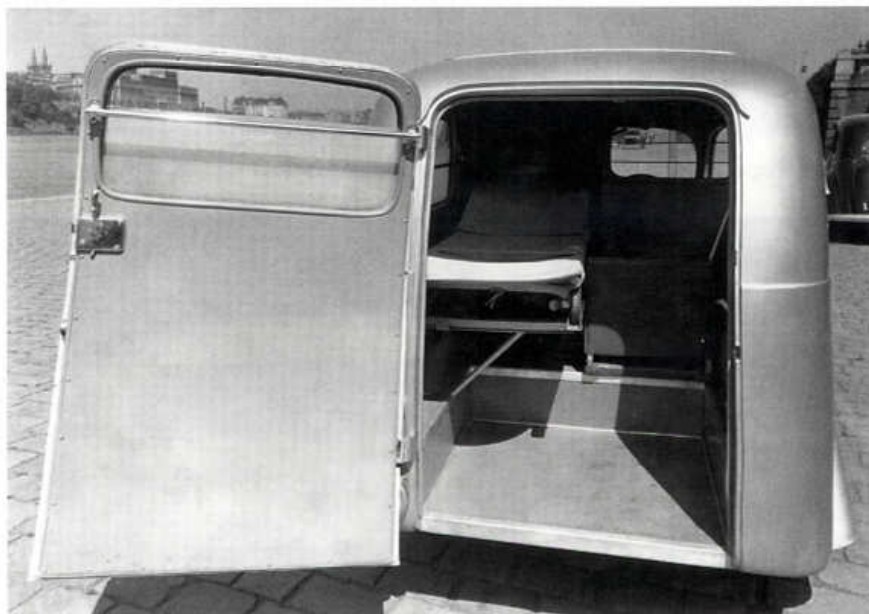
Popular 995 s volantem vlevo a lehátkem vpravo na výkresu z června 1940

Dispozice střední a zadní části sanitní karoserie tak musela být zrcadlově převrácena. Řidič nyní seděl vlevo, za-

tímco lehátko pro pacienta bylo v pravé polovině vozu. Jednokřídlé dveře v zadní stěně byly nově zavěšeny po pravé straně, náhradní kolo bylo ve vodorovné poloze pod přední částí lehátka. Na levo od lehátka bylo v sanitním prostoru malé skládací sedadlo. Vzhledem k celkové šířce vozu 1400 mm nebylo uvnitř místa nazbyt.

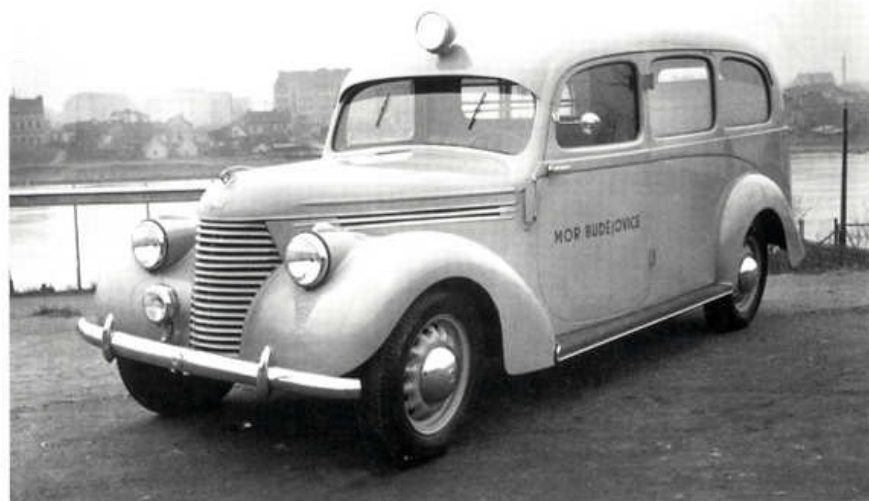
Sanitní Rapid 1500 postavený pražskou firmou Karosa na podzim 1939

Totéž zřejmě platí i o větších sanitních vozích Škoda Rapid 1500, z nichž první dohotovila firma Karosa počátkem prosince 1939, a poté byl odeslán do Moravských Budějovic. Dalších deset sanitek tohoto typu následovalo v letech 1940 až 1942, většinu z nich postavila karosárna Hartman.

Sanitky Rapid 1500 měly proti osobním vozům téhož typu rozvor náprav prodloužený o 350 mm na 3000 mm, jejich celková délka dosahovala 4700 mm. Poháněl je čtyřválec OHV o objemu 1558 cm<sup>3</sup> a výkonu 42 k (31 kW), třístupňová převodovka byla za motorem. Podvozek s páteřovým rámem a odpružením vpředu i vzadu příčným listovým perem měl bubnové brzdy s kapalino-  
vým ovládním.

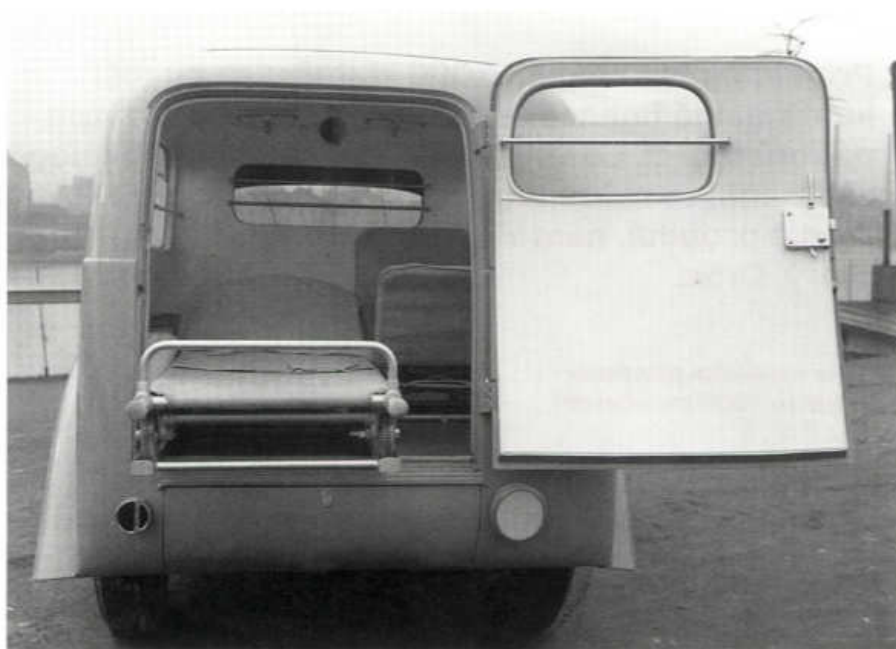
Sanitní prostor vozu Rapid 1500 – zadní dveře byly zavěšené vpravo

Díky prodlouženému rozvoru byl sanitní prostor dostatečně velký, mohl být vybaven jedním nebo dvěma lehátky. Zatímco na levém boku měl sanitní Rapid 1500 jen jednu dveře u řidiče, vpravo byly dvoje boční dveře, oboje zavěšené na středním sloupku karoserie. Jednokřídlé dveře v zadní stěně se otvíraly směrem doprava.

Za neděleným sedadlem pro řidiče a zdravotníka – v tehdejší mluvě „samaritána“ – byla přepážka nahoře opatřená posuvným okénkem. V pravé části sanitního prostoru, za druhými bočními dveřmi, bylo sklápěcí sedadlo pro doprovod, z něhož se dalo vytvořit provizorní lehátko.

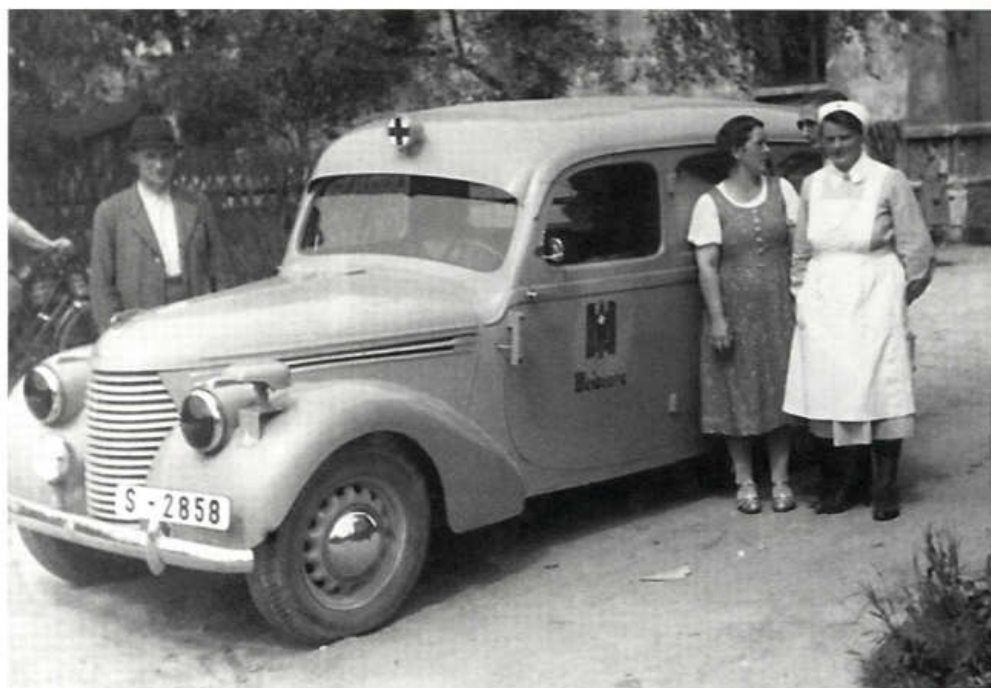
Tenhle Rapid 1500 sloužil od roku 1941 ve Vidnavě (Weidenau)

O to zajímavější je snímek sanitky Rapid 1500, kterou na přelomu let 1940 a 1941 postavila firma Karosa v Praze-Holešovicích. V polovině ledna 1941 ji převzal opavský zástupce značky Škoda a následně sloužila v barvách Německého Červeného kříže v sudetské Vidnavě (Weidenau). Bůhví, kde a jak skončila.
